Implantattherapie nach dem Entfernen einer insuffizienten fünfgliedrigen Brücke im Oberkiefer

Einzelzahnimplantate zur Prävention oraler Erkrankungen

Ein Beitrag von Dr. Dr. Philipp Plugmann, M.Sc., M.Sc., MBA, Leverkusen

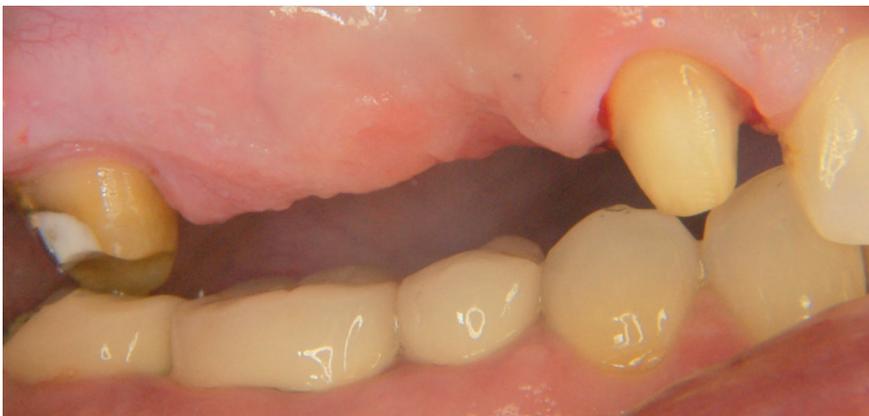
Abb. 1 Situation nach der PA-Behandlung sowie dem konservierenden Aufbau der Pfeilerzähne 13 und 17

Die Brücke 13 bis 17 wurde entfernt und der Zahn 17 mit einem parapulpären Stift sowie einer Aufbaufüllung konservierend versorgt. Der Zahn 13 erhielt mesial und zervikal je eine Kompositfüllung (Abb. 1). Anschließend wurde ein Langzeitprovisorium eingegliedert. Es folgte eine intensive Parodontaltherapie als Kombination aus einer geschlossenen Kürettage im Seitenzahngebiet und der mehrfachen Instruktion zur Mundhygiene. Die Com-

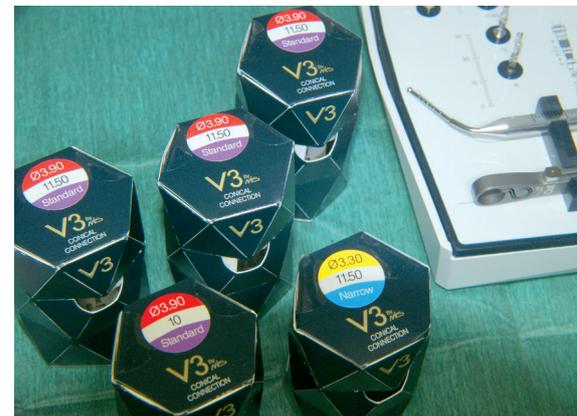
Abb. 2 Besonderheit des V3-Implantats von MIS ist seine dreieckige Geometrie am Zahnhals.

Es wurden drei Einzelimplantate (MIS V3, MIS Implants/Dentsply Sirona) in regio 14, 15 und 16 inseriert (Abb. 3 bis 5). Bei allen Implantaten betragen der Durchmesser 3,9 mm und die Länge 11,5 mm. Besonderheit des gewählten Implantats ist seine dreieckige Form im Halsbereich. Diese Form könnte die Bildung von Knochen und Weichgewebe fördern. Aufgrund der

dreieckigen Geometrie des Implantat-halses verankert sich das Implantat an drei Stellen fest im krestalen Knochenbereich, wodurch drei Spalten zwischen den Implantatseiten und der Osteotomie entstehen. Hier sammelt sich Blut an, das eine Implantatintegration und einen beschleunigten Knochenaufbau unterstützt. Das führt laut Herstellerangaben zu einer hohen Primärstabilität und einer Reduktion der Knochenkompression sowie zur krestalen Knochenresorption.

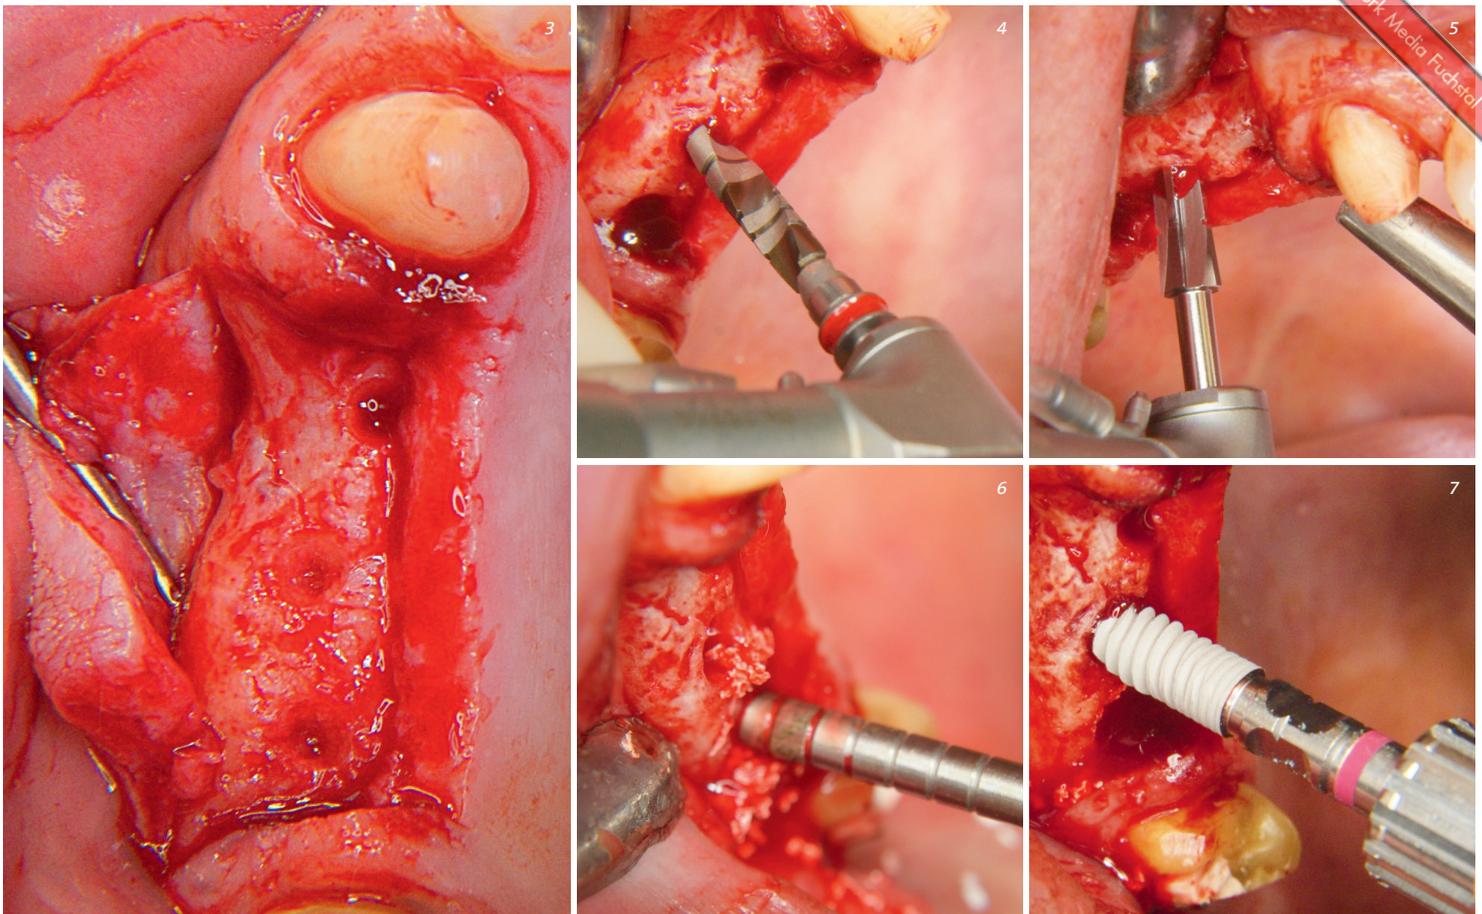
Abb. 3 bis 7 Aufbereitung des Implantatbetts nach dem Hersteller-Protokoll und Abschlussbohren (Abb. 5) mit einem Einmalfinalbohrer. Danach erfolgten ein interner Sinuslift und die Insertion des Implantats (V3 MIS).

Bei einem internen Sinuslift in regio 16 wurden mit synthetischem Knochenaufbaumaterial (4Bone BCH, MIS) der Kieferkamm konditioniert und die Implantate inseriert (Abb. 6 bis 8). Nach dem Aufbringen der Einheilkappen wurde die Situation vernäht (Premilene 6.0, B. Braun/Aesculap) (Abb. 9 und 10). Die abschließende Röntgenaufnahme (OPG) (Abb. 11) zeigt

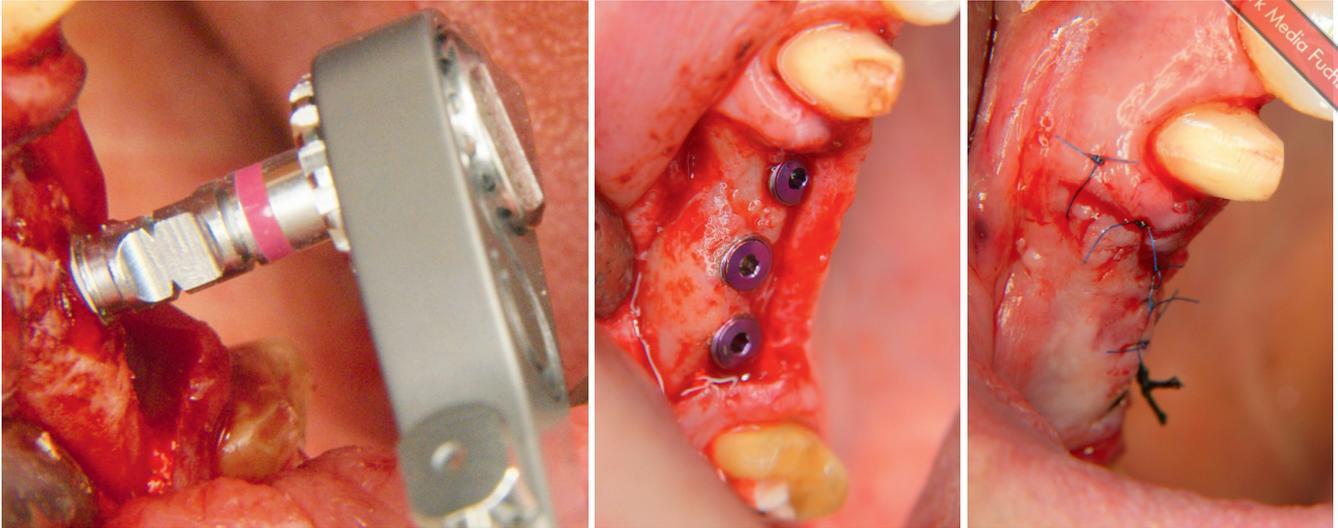
Abb. 8 bis 10 Nach dem Festziehen der Implantate mit der Drehmomentratsche wurden Verschlusschrauben aufgebracht und die Situation verschlossen.

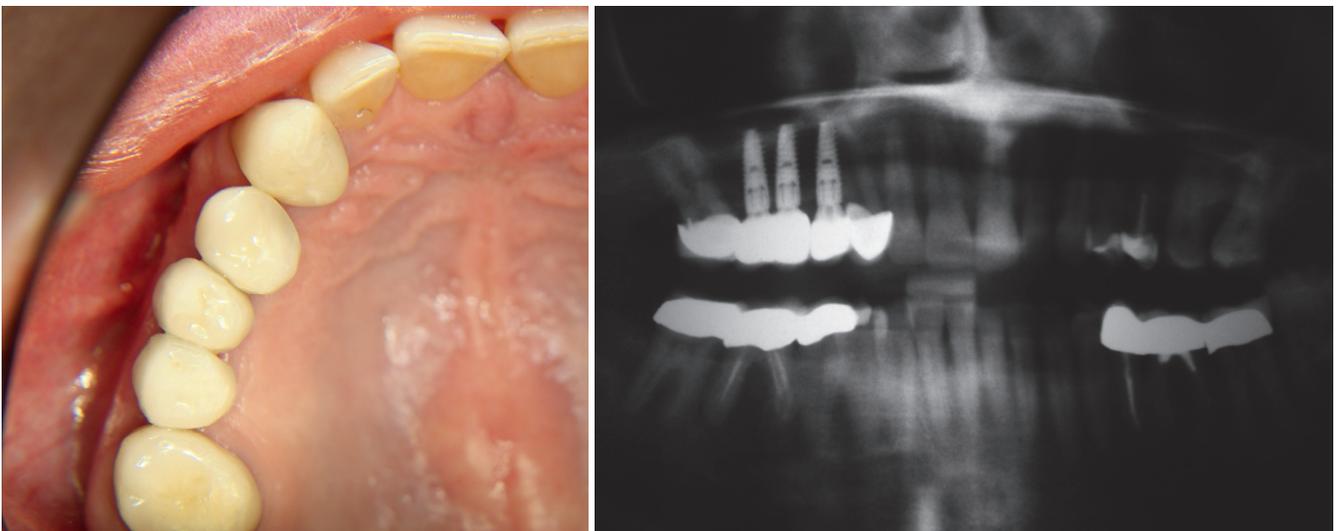
Abb. 12 und 13 Klinische und radiologische Situation nach dem Einsetzen von fünf keramisch verblendete Einzelzahnmetallkronen in regio 13 bis 17.

Als definitive Versorgung wurden die Implantate mit keramisch verblendeten Einzelzahnmetallkronen versorgt. Auch die Zähne 13 und 17 erhielten Einzelkronen (Abb. 12 und 13). Es wurde explizit auf eine adäquate basale Gestaltung im Bereich des Implantataustritts geachtet. Somit war eine optimale Reinigungsfä-
